WITOLD MIEDZIAK

*Gotycka architektura kościoła farnego
pw. Wniebowzięcia NMP i św. Stanisława BM we Wrześni*

The Gothic Architecture of the Assumption of the Blessed Virgin
and Saint Stanislaus Parish Church in Września

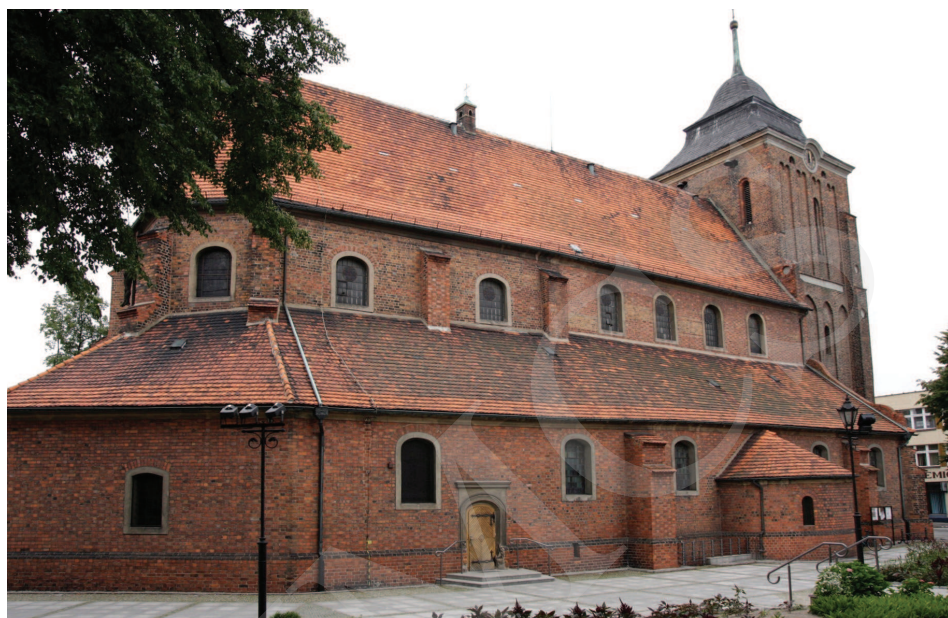
Ilustracja 1. Kościół farny we Wrześni – widok od strony północnej, fot. M. Potocki (2009)

Obecnie fara wrześnińska jest orientowaną, ceglana bazyliką o czteroprześłowym korpusie i dwuprześłowym, trójbocznie zamkniętym chórze, który zwęża się nieznacznie ku wschodowi. Od północy i południa do nawy głównej przylegają po cztery przeszła naw bocznych długością odpowiadające przeszłom nawy, szerokością zaś ponaddwukrotnie od niej węższe. Na przedłużeniu naw bocznych znajdują się dwie przyprezbiterialne kaplice o rzucie zbliżonym do kwadratu. Kontynuację kaplic stanowi ciąg zakrystii okalających prezbiterium, który

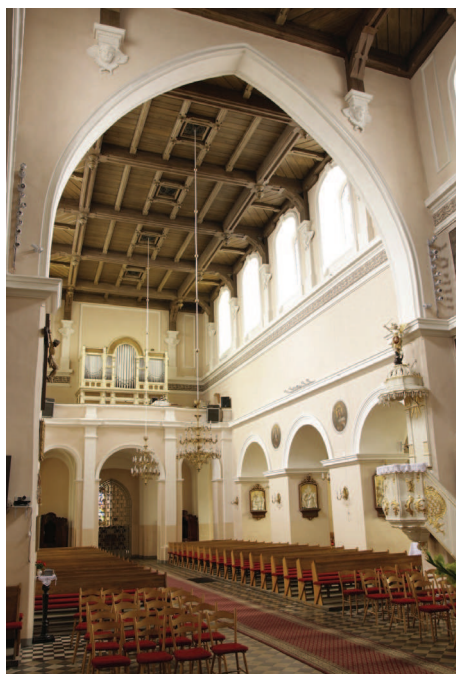
Ilustracja 3. Kościół farny we Wrześni – widok wnętrza ku zachodowi z prezbiterium, fot. M. Potocki (2009)
